KÖZLEKEDÉSBIZTONSÁGI TANULMÁNY

M6-OS AUTÓPÁLYA:

**A 2024-ES BALESETI STATISZTIKÁK
RÉSZLETES ELEMZÉSE**

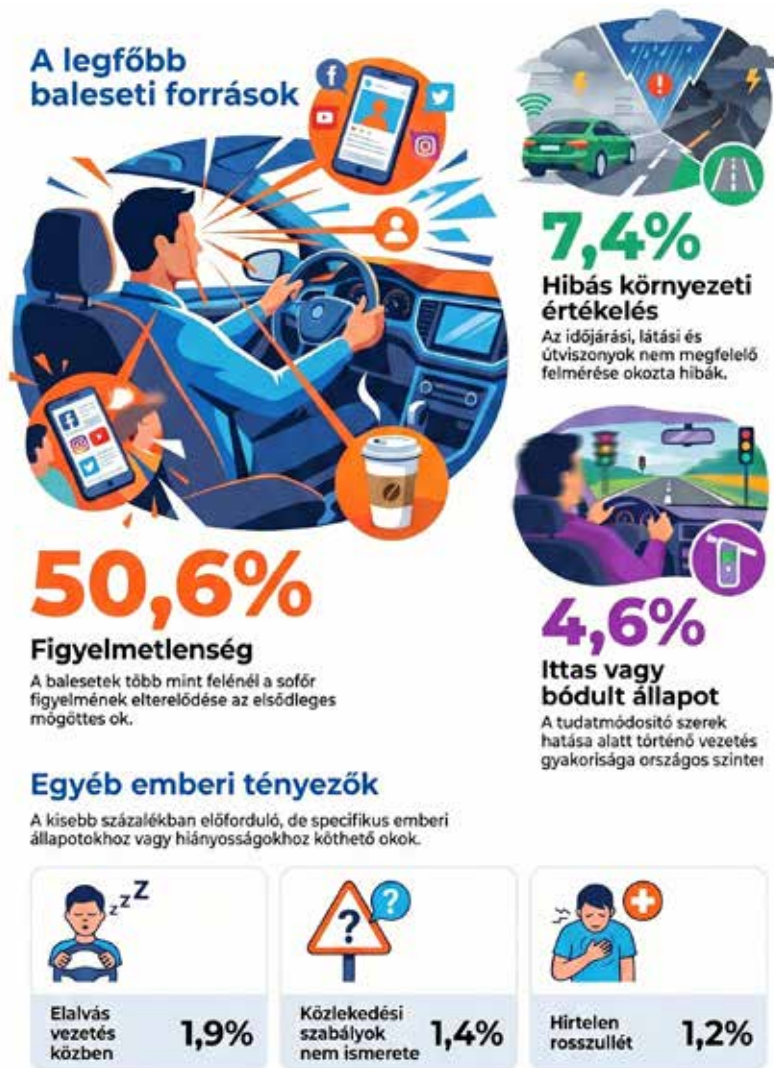
Fontos megjegyezni, hogy 2024-től a baleseti adatlapokon nemcsak az elsődleges okot rögzítik, hanem külön mezőben a „baleset mögöttes okát” is. Ebbe a mezőbe a korábbi gyakorlattól eltérően egyszerre több érték is beírható, vagyis egyetlen balesethez több mögöttes ok is rögzíthető. A leggyakoribb mögöttes okokat (országos szinten, gyakoriságuk szerint, 2024) a 2. ábra mutatja.

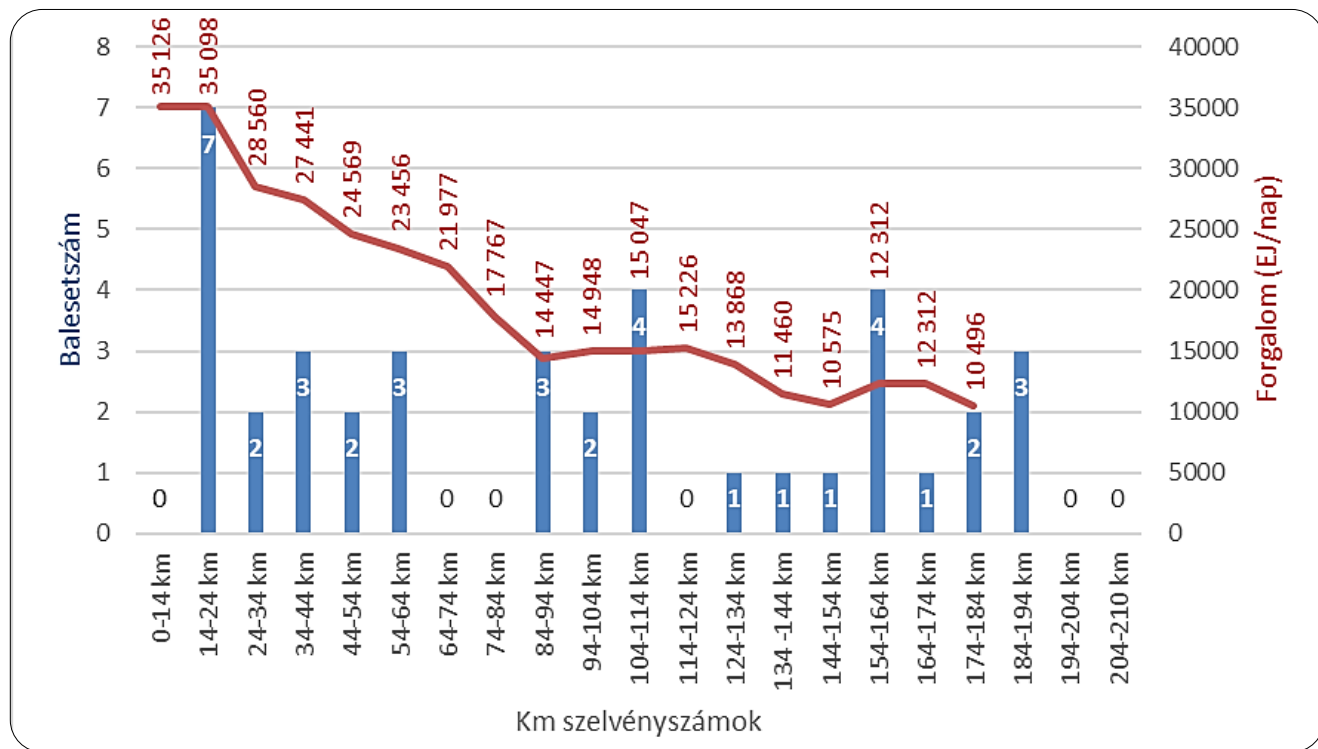
5. ábra: Balesetszámok és a forgalom alakulása

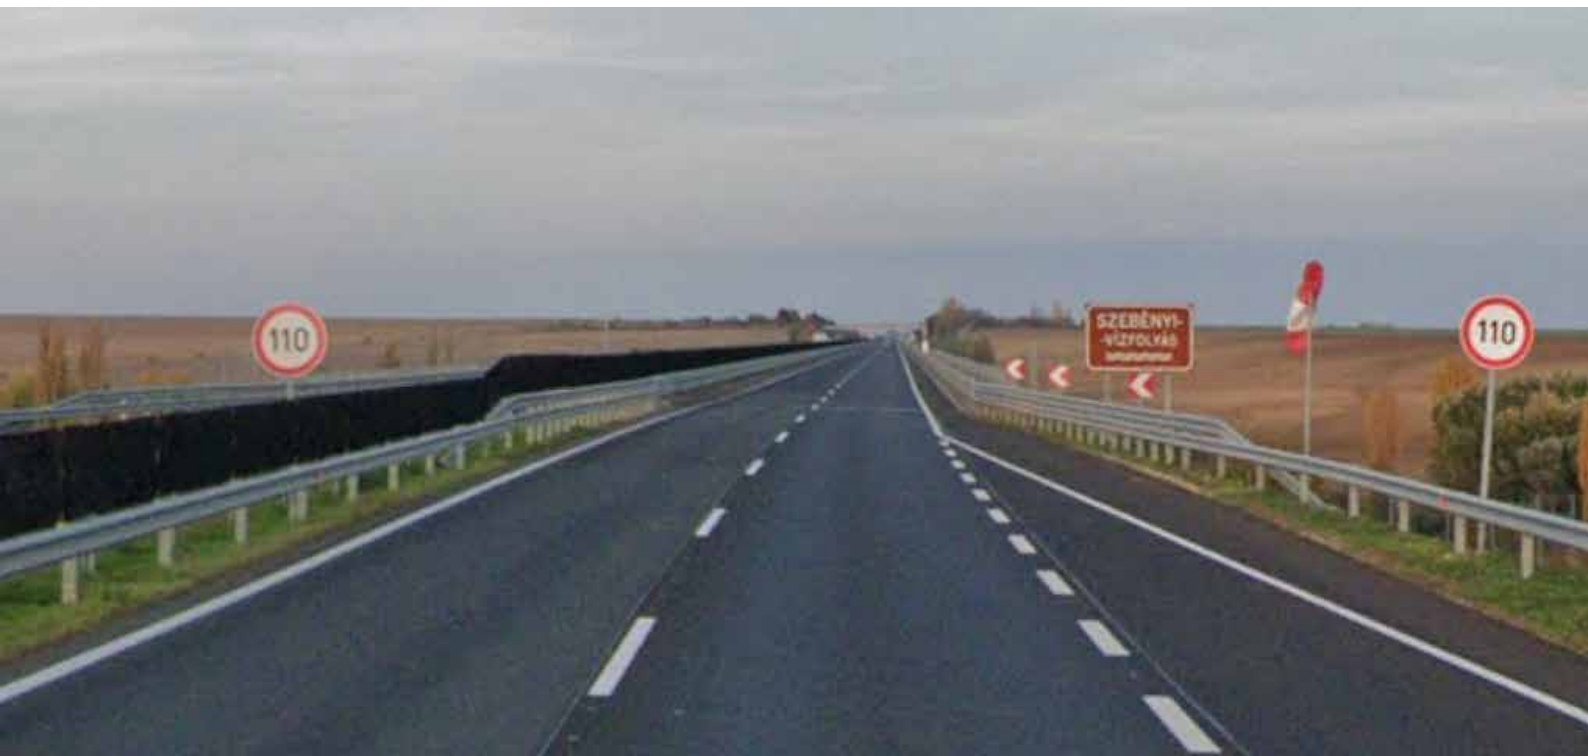
6. ábra: Szébenyi-vízfolyás völgyhíd bejáratí szakasza dél felől érkeve

Kiemelhető ugyanakkor a Szebényi-vízfolyás völgyhídjának térsége (175. kilométerszelvény), ahol 2024-ben két súlyos sérüléssel járó baleset történt, mindkettő álló járműnek ütközés következtében. A völgyhídon **leállósáv nem áll rendelkezésre**, a pálya szélén kizárólag **folyamatos szegélyvonal** jelöli az úttest határát, amely megállásra alkalmas területet nem biztosít (6. ábra). Ennek következtében az itt megálló járművek és azok utasai **kiemelten magas baleseti kockázatnak** vannak kitéve, mivel a haladó forgalomtól való oldalirányú elkülönítés nem biztosított, a járművek észlelhetősége korlátozott, az álló járművel történő ütközések esetén pedig a becsapódási energia jelentős.

A vizsgált esetek alapján indokoltnak látjuk az **úttesten történő megállást tiltó „Megállni tilos” jelzőtábla** kihelyezését a völgyhíd mindkét irányból érkező bevezető szakaszán, a megállásból eredő súlyos balesetek kockázatának csökkentése érdekében.

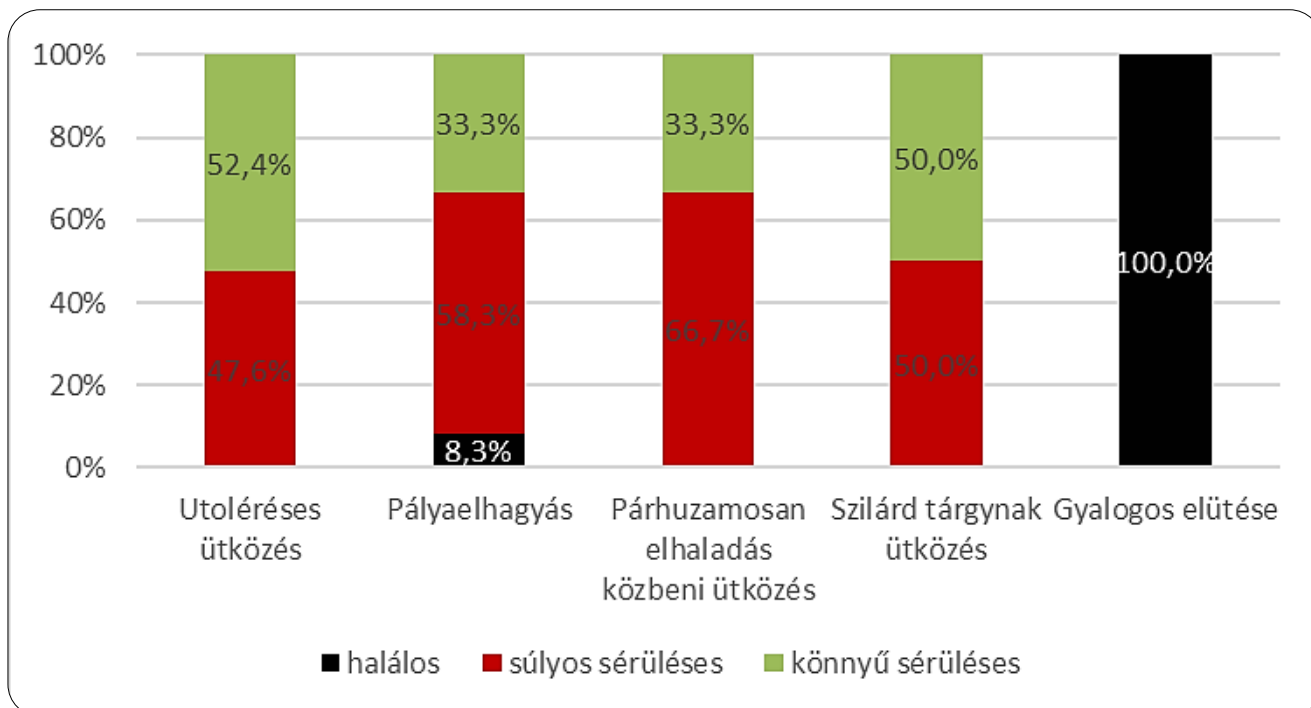
7. ábra: A balesetek kimenetelének megoszlása balesettípusonként

A baleseti okok értelmezésénél fontos szempont a **kimenetel súlyossága** is. A 7. ábrán bemutatott megoszlások alapján megfigyelhető, hogy míg az utoléréses ütközések nagyobb számban fordulnak elő, addig jellemzően enyhébb kimenetelűek, míg a pályaelhagyásos balesetek arányaiban gyakrabban járnak súlyos vagy halálos következményekkel. A ritkábban előforduló balesettípusok – így a párhuzamos haladás közbeni ütközések, a szilárd tárgynak ütközések, valamint a gyalogoselütés – alacsony esetszámuk ellenére kiemelkedően kedvezőtlen kimenetelűek. Ezt az ütközési energia és a konfliktushelyzetek hirtelen jellege magyaráz. Az ábrán látható súlyossági arányok egyértelműen alátámasztják, hogy a közlekedésbiztonsági beavatkozások tervezésénél nemcsak az előfordulási gyakoriságot, hanem a potenciális következményeket is figyelembe kell venni.

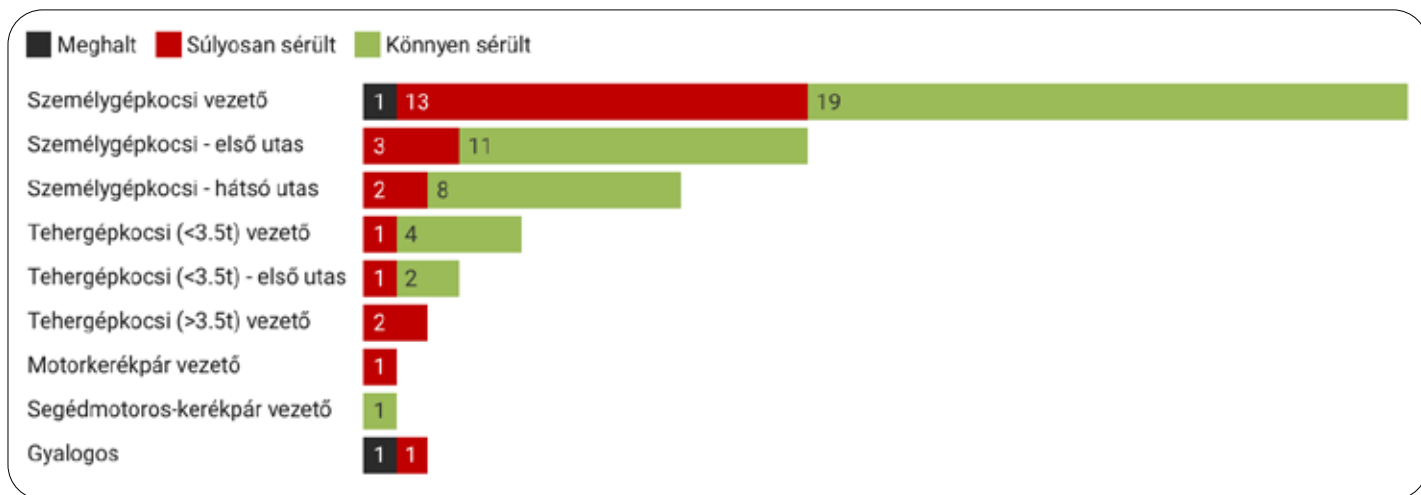
9. ábra: Sérülés kimenetele járműtípus és forgalomban betöltött szerep szerint

A balesetek következményeinek részletesebb értelmezéséhez indokolt a személyi sérülések vizsgálata járműtípus és a forgalomban betöltött szerep szerint, amelyet a 9. és 10. ábra szemléltet. A sérülések túlnyomó része személygépkocsikhoz köthető, ami összhangban áll az M6-os autópálya forgalmi összetételével. A járművezetők körében mindhárom sérülési kategória megjelenik, azonban a könnyű sérülések dominanciája figyelhető meg,

A 3,5 tonna feletti tehergépkocsik esetében kizárólag súlyos sérülés fordult elő, míg könnyű nem.

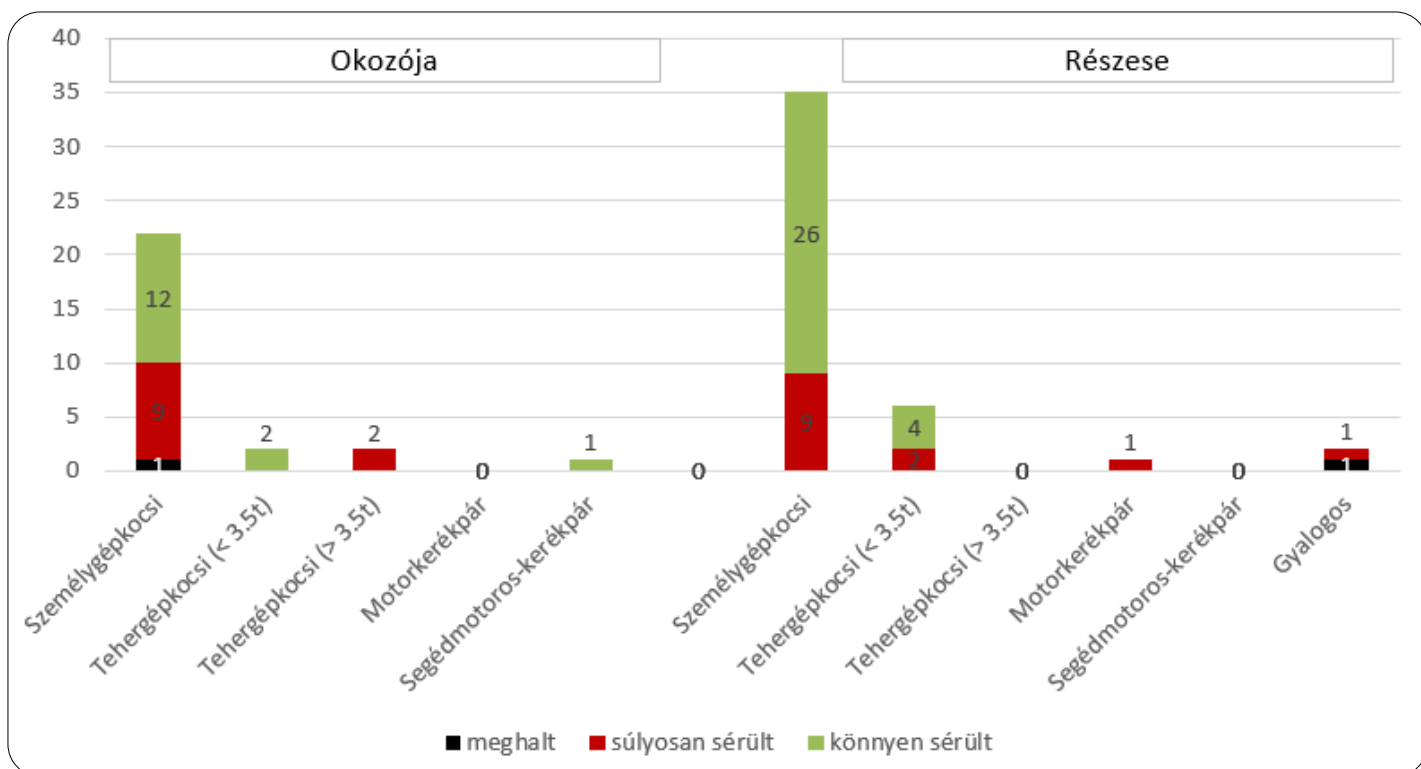
10. ábra: Sérülés kimenetele járműtípus és a sérült szerepe szerint

A 10. ábra szerint az okozói oldalon a sérülések döntő többsége a járművezetőket érinti, míg a részes oldalon markánsan megjelennek az utasok, különösen személygépkocsik esetében. A részes oldalon rögzített, személygépkocsihoz köthető **36 sérülésből 10 súlyos**, ami arra utal, hogy **a másodlagosan érintett járművek utasai is jelentős kockázatnak vannak kitéve**, különösen utoléréses balesetek során.
