# KÖZLEKEDÉSBIZTONSÁGI TANULMÁNY

## A 2024-ES PÉCSI BALESETI STATISZTIKÁK RÉSZLETES ELEMZÉSE

**A tanulmányt Szigeti Szilárd, a Közlekedéstudományi és Építésügyi  
Minőségellenőrző Intézet (KTI) junior kutató munkatársa készítette.**  
Az utószót Rácz Tamás, az Ésszerűbb Közúti Közlekedésért Egyesület elnöke írta.

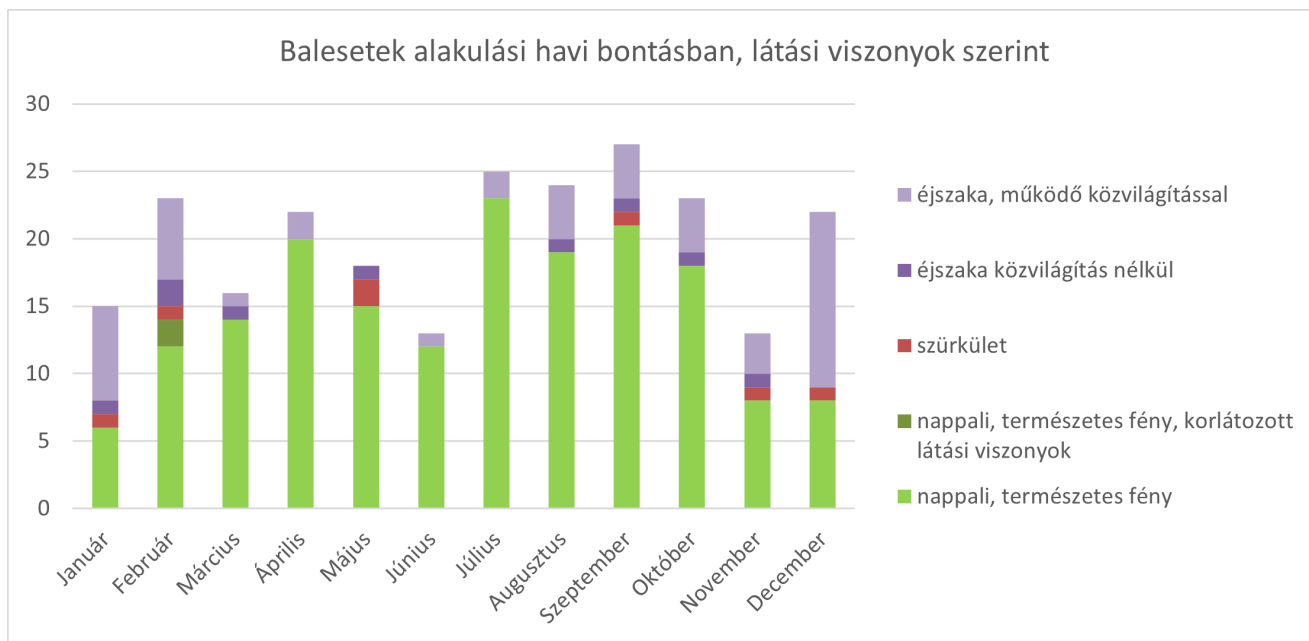
3. ábra

A szezonális trendeket vizsgálva megállapítható, hogy az év legveszélyesebb időszaka a szeptember volt, összesen 27 balesettel, amit szorosan követ a július hónap, 25 esettel. A szeptemberi csúcspont vélhetően az iskolakezdéssel járó hirtelen megnövekedett városi forgalomnak és a rutin változásának tudható be. Ezzel szemben a legnyugodtabb hónapnak a június és a november bizonyult, mindkét időszakban csupán 13-13 baleset történt, ami jelentős, több mint 50%-os csökkenést mutat a legkritikusabb hónapokhoz képest.

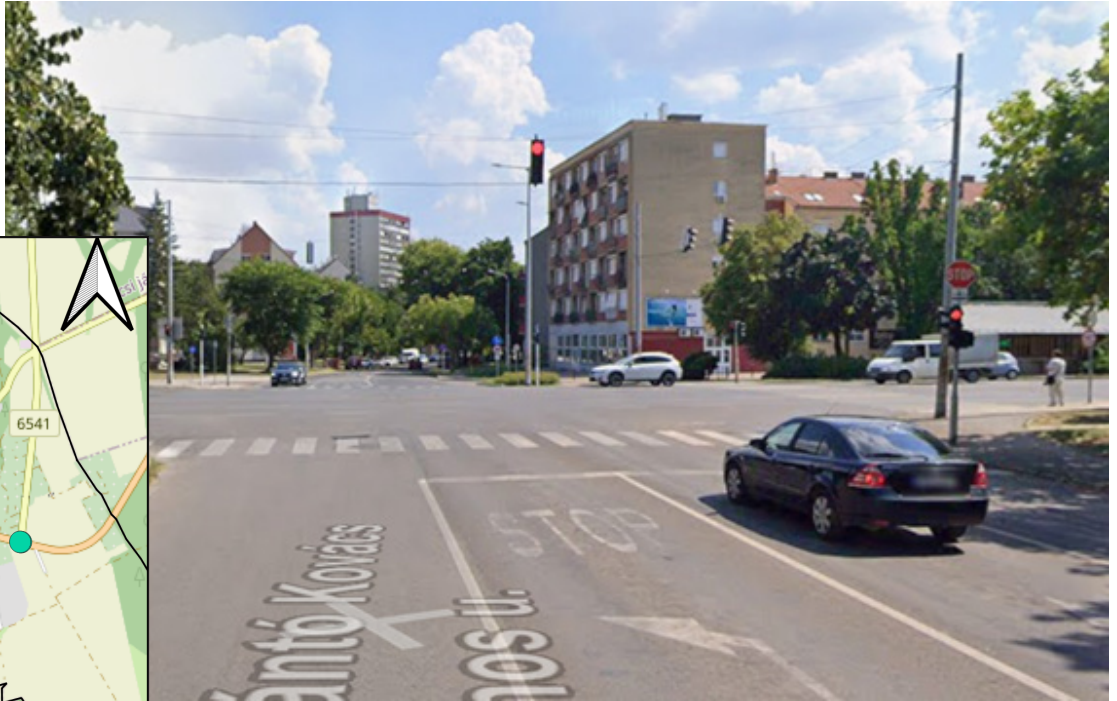
5. ábra:  
Nedvetich Andor  
út – Szántó  
Kovács János  
utca

**Nedvetich Andor út – Szántó Kovács János utca (3 baleset):**

3 könnyű sérüléssel járó baleset történt, amelyekben 3 személy sérült meg.

Itt az első balesetben egy kanyarodó személygépkocsi és egy haladó kerékpáros ütközött nappali, száraz útburkolati viszonyok mellett. A baleseti adatlap szerint a konfliktus kialakulásáért a kerékpáros volt felelős, aki az ütközés következtében könnyű sérülést szenvedett.

A másik két esetben hasonló típusú, egyenesen haladó és kanyarodó járművek ütközése történt. Ez jól mutatja a csomópontban rendszeresen kialakuló konfliktushelyzetet a balra kanyarodó és a szemből érkező járművek között. A konfliktushelyzet csökkentése érdekében **indokolt lehet a jelzőlámpa-program felülvizsgálata**, különösen védett balra kanyarodó fázis bevezetésének vizsgálata.

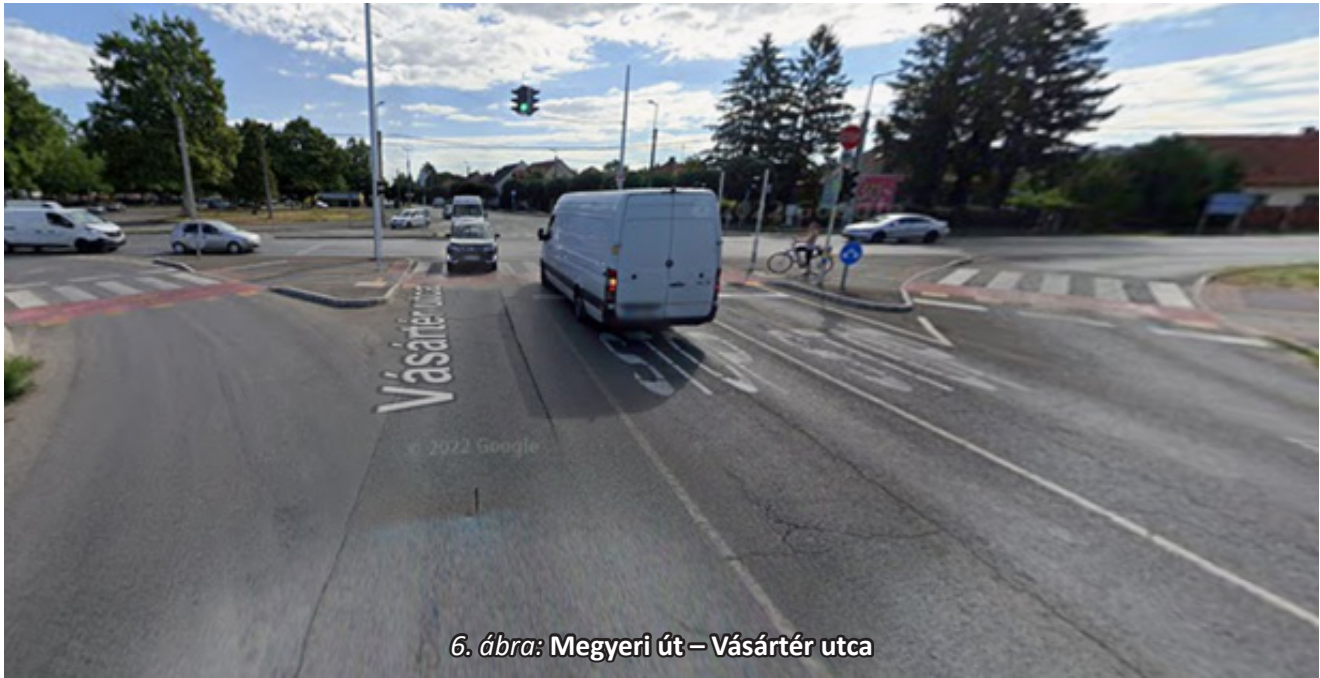
6. ábra: Megyeri út – Vásártér utca

### Megyeri út - Vásártér utca (3 baleset)

Éjszaka, száraz útburkolati viszonyok mellett két keresztirányból érkező személygépkocsi ütközött, miután az egyik jármű vezetője nem biztosított elsőbbséget a keresztező irányból érkező járműnek. A baleset során két személy könnyű sérülést szenvedett.

Egy nagy teljesítményű motoros rolleren közlekedő fiatal nő kanyarodás közben nem adott elsőbbséget a keresztirányból egyenesen haladó tehergépkocsinak, amelynek következtében ütközés történt. A rolleres a baleset során könnyű sérülést szenvedett.

Nappali, száraz útburkolati viszonyok mellett egy induló személygépkocsi és egy azonos irányban haladó jármű ütközött, amikor az induló jármű vezetője nem vette észre a

mögötte érkező forgalmat, az ütközés következtében az egyik jármű vezetője súlyos sérülést szenvedett.

Az esetek jól mutatják, hogy a csomópontban sokféle közlekedési manőver és különböző közlekedési mód – gépjárművek és mikromobilitási eszközök – találkozik, ami a forgalmi helyzet összetettsége miatt gyakran vezet konfliktushelyzetekhez, ezért indokolt lehet a csomópont forgalomtechnikai felülvizsgálata.

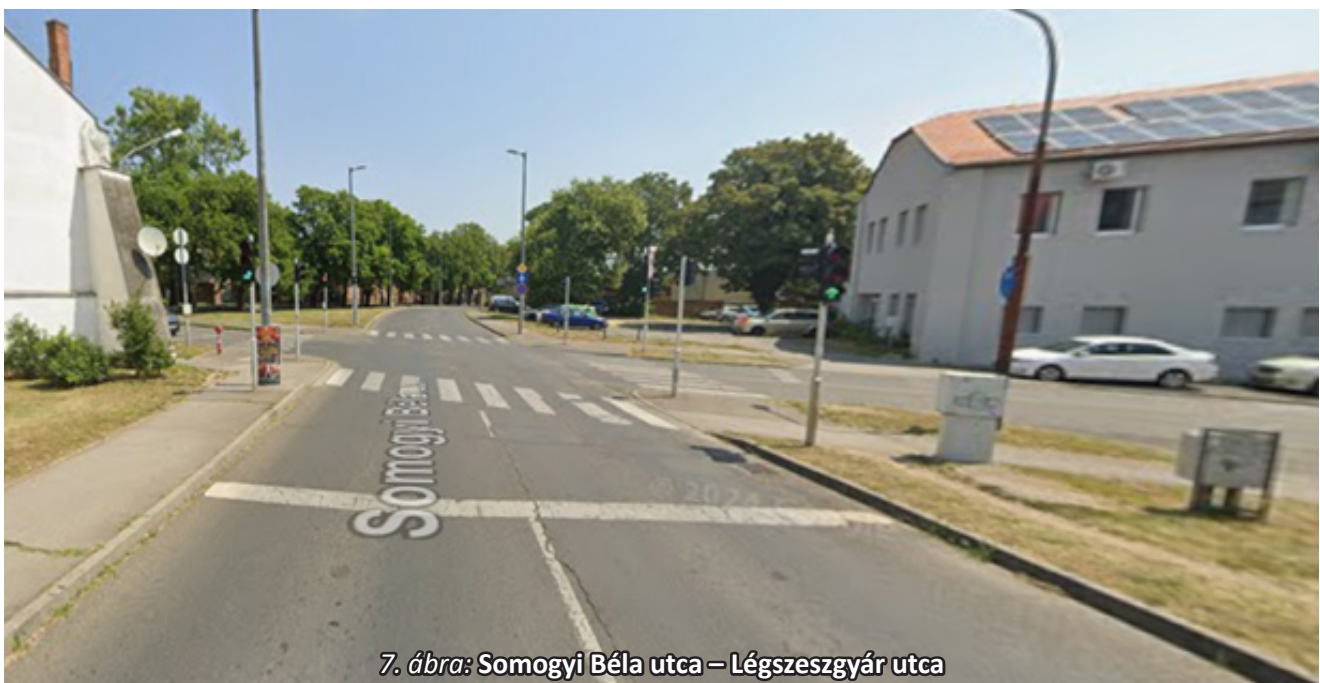
7. ábra: Somogyi Béla utca – Légszeszgyár utca

Egy személygépkocsival közlekedő járművezető jobbra kanyarodás közben összeütközött az azonos irányban haladó másik személygépkocsival. A baleset során az egyik jármű vezetője könnyű sérülést szenvedett.

Egy kerékpárral közlekedő férfi haladás közben megcsúszott és elesett a gyalogos- és egyéb közlekedési felületen. A baleset következtében súlyos sérülést szenvedett.

Két, keresztirányban érkező személygépkocsi ütközött a kereszteződésben, miután az egyik jármű nem biztosított elsőbbséget a másiknak a jelzőlámpa tiltása ellenére. A baleset során két személy könnyű sérülést szenvedett.

A három eset alapján a csomópontban eltérő jellegű balesetek történtek, amelyek inkább figyelmetlenségre vagy a közlekedési szabályok be nem tartására vezethetők vissza, így egyértelmű, helyspecifikus forgalomtechnikai beavatkozás indokoltsága nem rajzolódik ki.

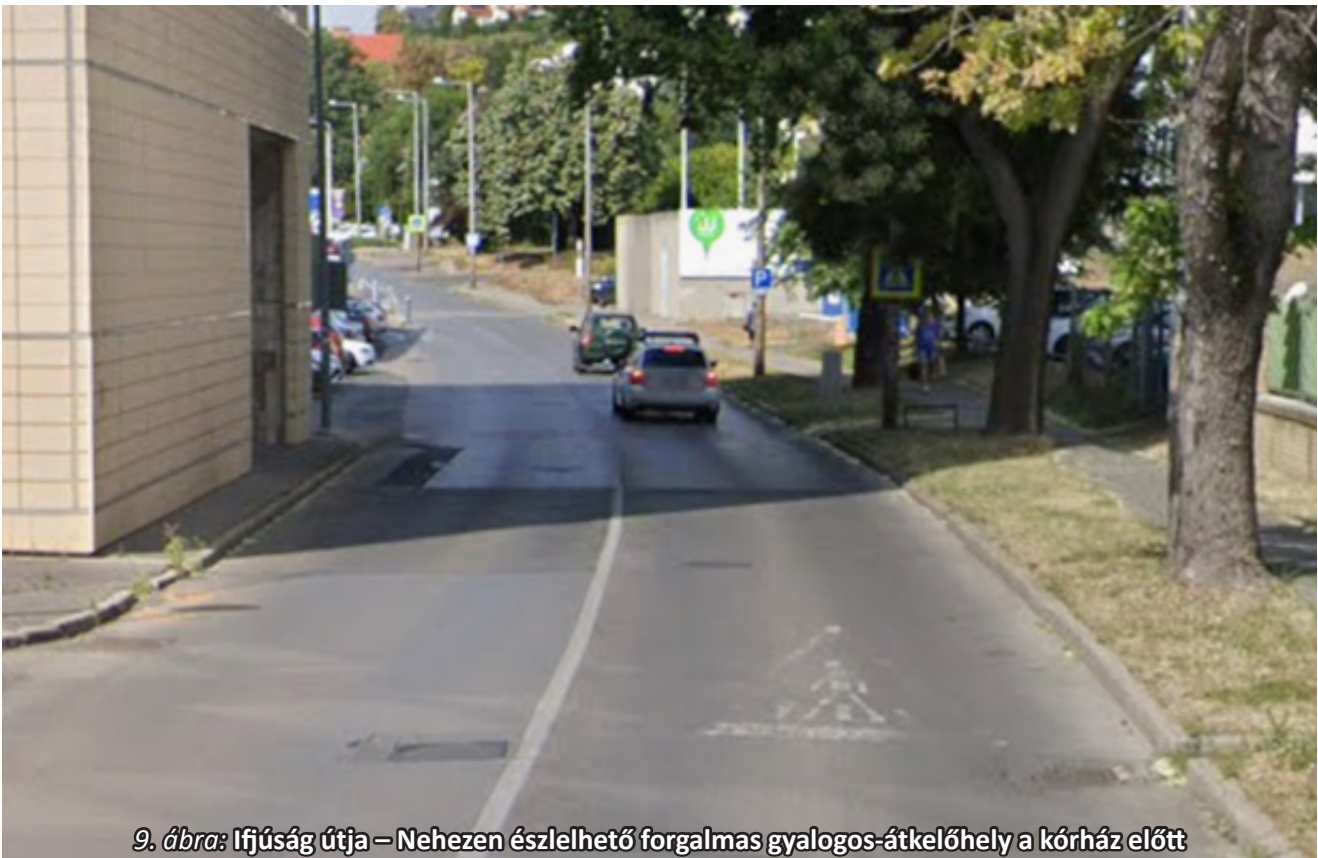
**Ifjúság útja (5 baleset):** A vizsgált balesetek viszonylag rövid, mintegy **250 méteres szakaszon** belül következtek be, ahol két kijelölt gyalogos-átkelőhely, a kórház és kapcsolódó parkolóforgalom, valamint jelentős gyalogosmozgás is megjelenik. A balesetek többsége **gyalogosgázolás vagy járművek közötti konfliktus** volt, amelyek háttérében elsősorban **vezetői figyelmetlenség, a gyalogosok észlelésének késedelme vagy az elsőbbségi helyzetek hibás megítélése** állt. A szakaszon érvényben lévő 30 km/h sebességkorlátozás a környezet adottságai miatt indokolt, ugyanakkor önmagában nem elegendő a baleseti kockázat mérséklésére, mivel a konfliktusok jelentős része nem a sebességből, hanem a figyelem hiányából adódik. A gyalogosbiztonság javítása érdekében ezért indokolt lehet a gyalogos-átkelőhelyek észlelhetőségének erősítése, az útburkolati jelzések megfelelő karbantartásán túlmenően például LED-es villogó jelzések, érzékelős aktív prizmák vagy gyalogos által működtetett jelzőlámpa alkalmazásával.

9. ábra: Ifjúság útja – Nehezen észlelhető forgalmas gyalogos-átkelőhely a kórház előtt

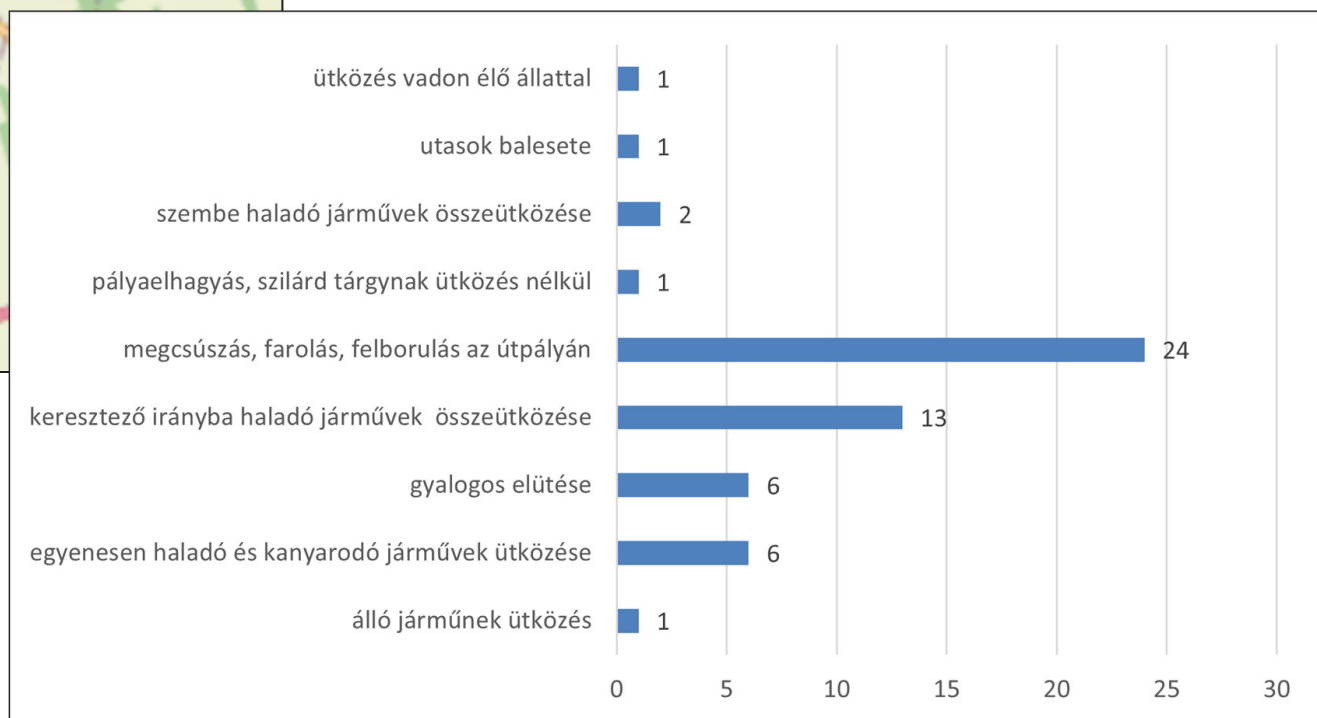
11. ábra: Mikromobilitási eszközzel történt balesetek a baleset természete szerint

Emellett **6 gyalogoselütés** is szerepel a balesetek között, ami arra utal, hogy a mikromobilitási eszközök és a gyalogosok közötti konfliktusok is érdemi közlekedésbiztonsági problémát jelentenek. A baleseteknek a baleset természete szerinti megoszlását a 11. ábra szemlélteti.
